EL CONJUNTO CORAL DEL CONVENTO DE LA MERCED CALZADA DE ÉCIJA: SILLERÍA DE CORO, TINTINÁBULOS Y ÓRGANO.

Antonio Martín Pradas

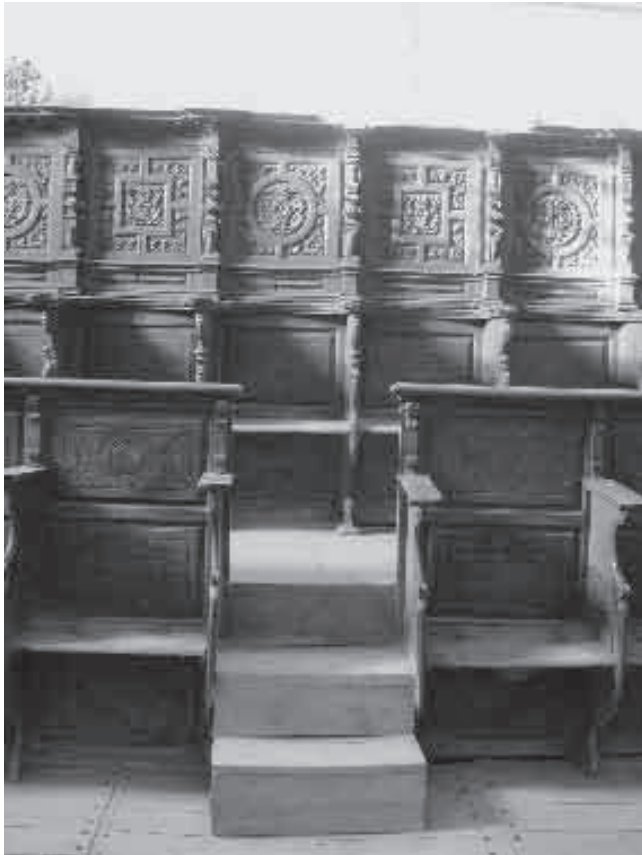
Lám. nº 7. Vista de la sillería baja con escalones de acceso a la sillería alta. AMP.

Se encuentran divididas en seis grupos, el primero formado por dos asientos se separa del segundo, de cuatro siales, por tres escalones de 12, 24 y 24 cm., el tercer grupo de dos asientos se aísla del anterior por tres escalones de acceso a la sillería alta. Este último grupo queda separado del lado opuesto del coro por la tribuna dedicada a la Comendadora. El cuarto grupo consta de dos siales, seguido de tres escalones, cuatro asientos, nuevo acceso de tres escalones, para concluir con un grupo de cuatro asientos. Estos grupos hacen un total de 18 siales. (Lám. nº 7).

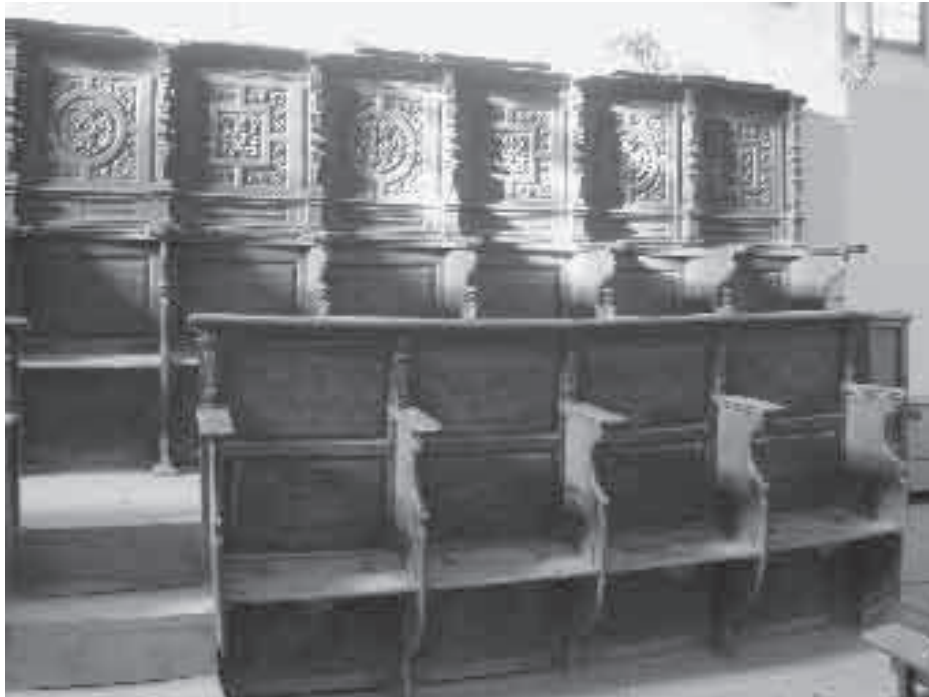
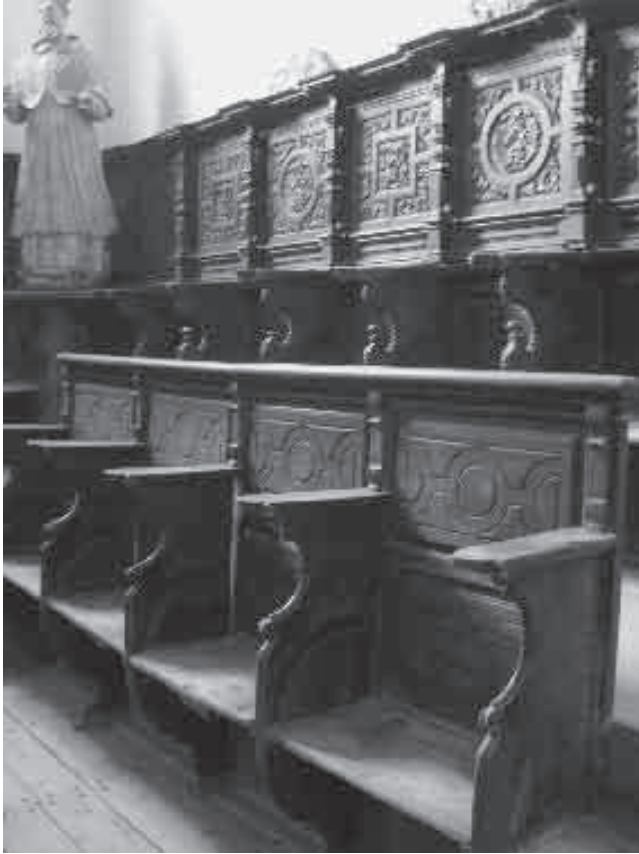
Lám. nº 8. Vistas de la sillería alta y baja. AMP.

Lám. nº 9. Vistas de la sillería alta y baja.
AMP.

Los respaldos de las sillas bajas de 86 cm. de alto, se dividen en dos rectángulos superpuestos, el inferior presenta decoración de casetones rectangulares contrastando con el juego circular del superior. Este último se eleva 25 cm. sobre el conjunto del asiento, enmarcado con pequeñas pilastras con mensulillas, similares a las halladas en la sillería de la Iglesia de Santa María de la Asunción. (Lám. nº 8 y 9).

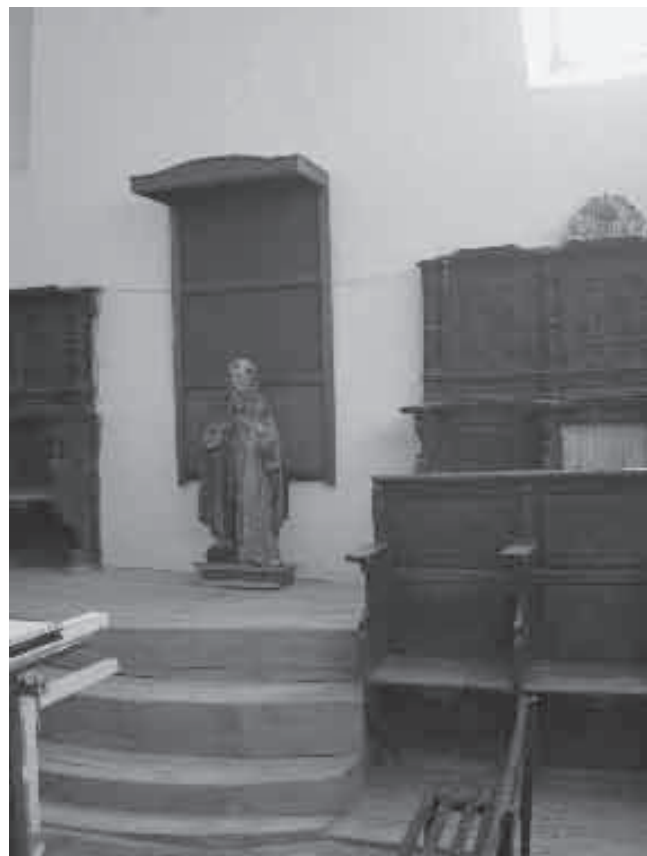
Lám. nº 10. Pedestal destinado a la
Comendadora que se situaba bajo un
dosel. AMP.

Está formada por cuatro grupos de asientos. Comenzando por el lado de la Epístola, encontramos un primer grupo de nueve siales, separados por una rinconera del segundo grupo que consta de cuatro asientos. Tras éste separación de la tribuna de la Comendadora, seguido por cuatro siales, rinconera y último grupo de doce asientos. Estos grupos forman un total de 29 siales. (Lám. nº 10).

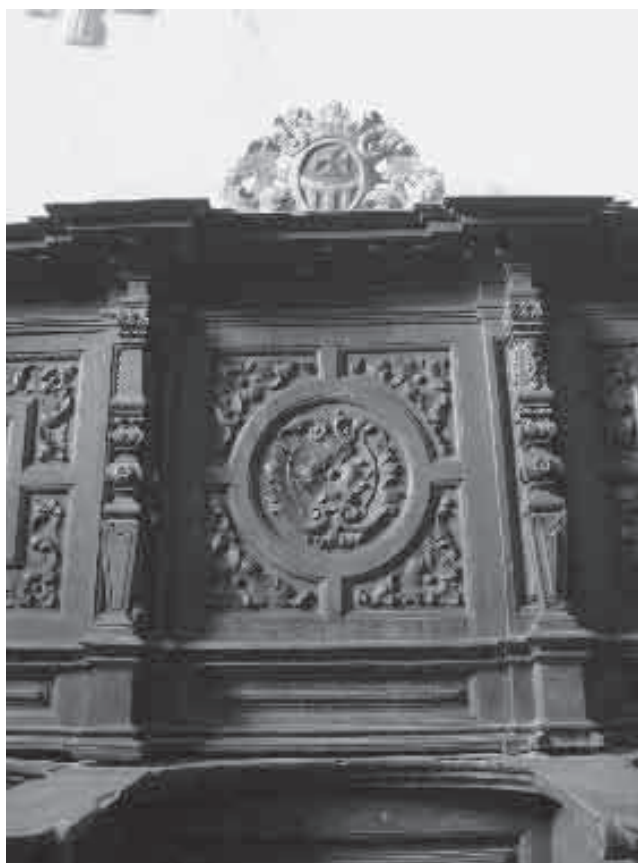
Lám. nº 12. Respaldo superior de la
sillería alta. AMP.

Los respaldos superiores de 62 de alto por 52 cm. de ancho, se elevan sobre un friso de 18 cm. recorrido por un casetón rectangular. Se encuentran rematados por una cornisa de 12 cm. de alto, decorada con mensulillas a modo de pequeños canecillos, recorrida en su parte superior por una crestería, dorada y policromada, individual para cada asiento, formada a base de roleos vegetales en cuyo centro se sitúa el escudo de la Orden de la Merced, (Lám. nº 11). Los respaldos presentan similar decoración de elementos vegetales y flores, con la salvedad de que alternan la disposición de los registros cuadrados, circulares y ovales, flanqueados por estípites con capiteles corintios, sostenidos sobre pedestales que surgen de los brazales superiores. (Lám. nº 12).

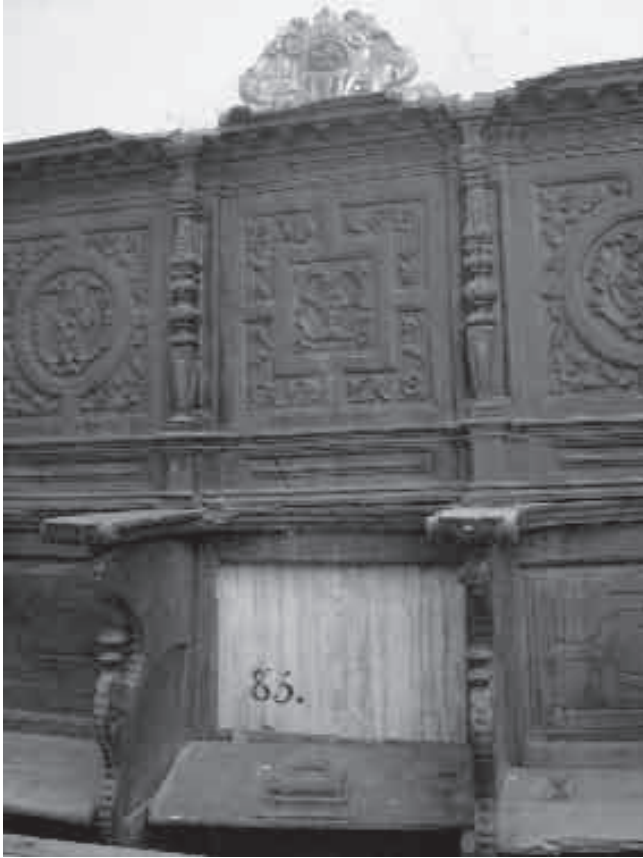
Lám. nº 13. Estado de deterioro que presenta la sillería. AMP.

La sillería presenta en su conjunto un lamentable estado de conservación, donde se observan descohesión de los ensambles lo que ha provocado el desprendimiento de respaldos inferiores en la sillería baja, roturas de respaldos, escalones de acceso a la sillería alta semiquebrados, combamientos, fendas y fisuras, ataque de xilófagos, falta de tratamiento superficial de la madera, etc. Todo ello nos lleva a pensar que si no se lleva a cabo una restauración adecuada y no prolongada en el tiempo, partes de la sillería de coro serán irrecuperables. (Lám. nº 13).

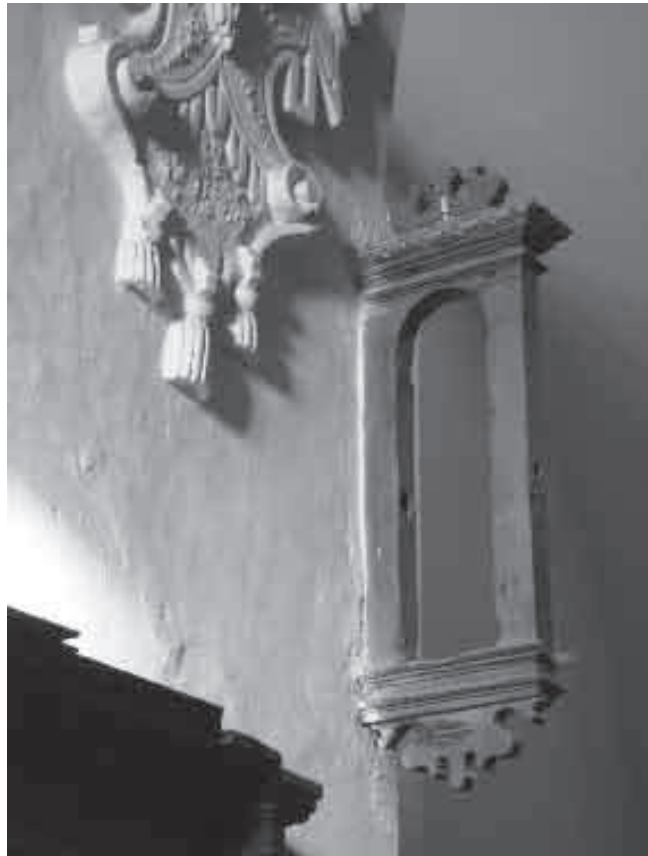
Lám. nº 14. Tintinábulo. AMP.

El coro presenta dos tintinábulos o campanilleros idénticos realizados en madera. Éstos se encuentran situados uno a cada lado del frontal del conjunto, uno en el muro del Evangelio y otro en el de la Epístola. (Lám. nº 14).

Sólo se conserva la estructura, muy simple, con un solo vano para alojar una campana de medianas proporciones, en ambos casos ha desaparecido.

Consta de un solo vano muy alargado. Parte de un pinjante, a modo de crestería sinuosa plana, sobre la que se eleva el vano rematado por una cornisa que se presenta dorada, el conjunto se corona por un remate plano sinuoso que acentúa su verticalidad.

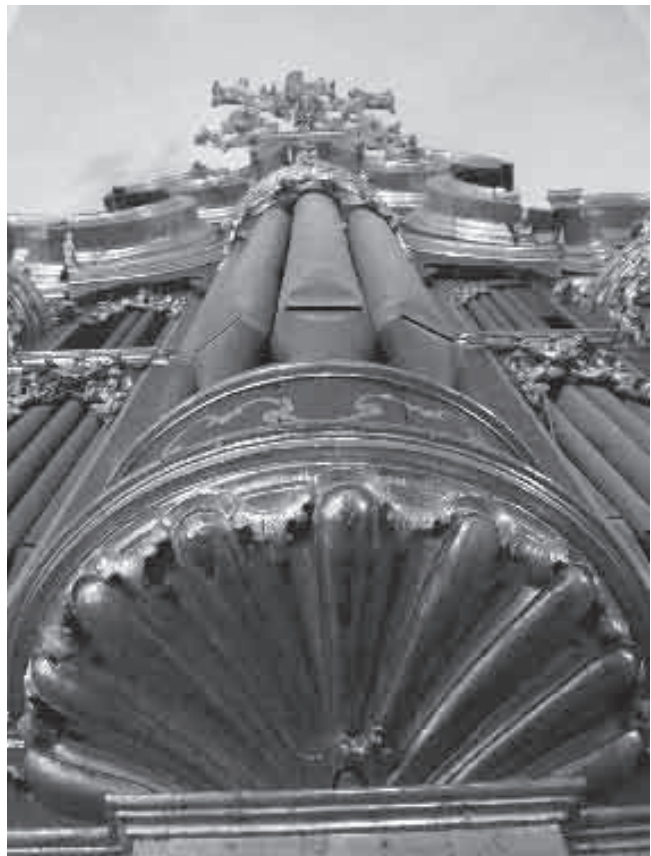
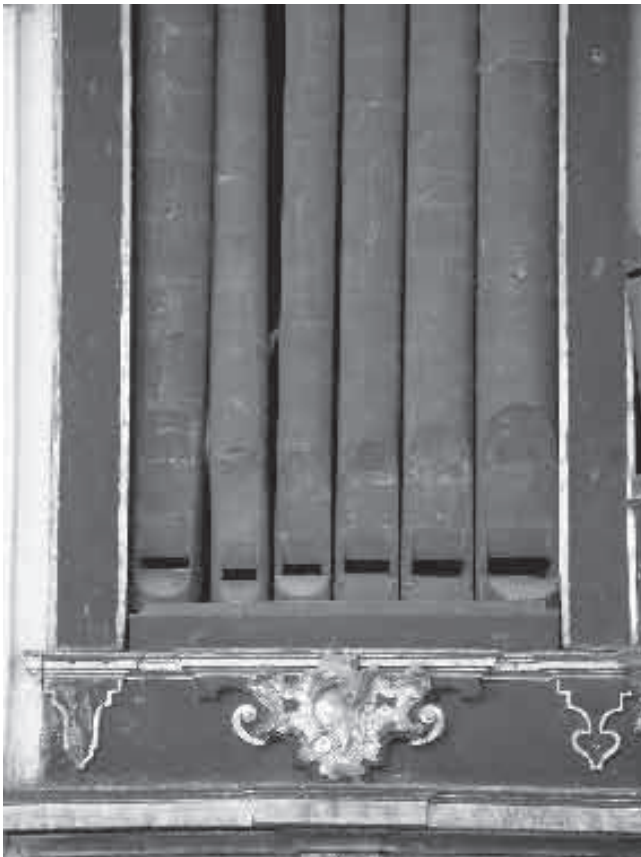
Lám. nº 16. Castillos curvos y lisos del órgano. AMP.

Lám. nº 17. Castillos curvos y lisos del órgano. AMP.

lo que el cómputo se eleva a nueve. Según José Enrique Ayarra los castillos de planos lisos de los laterales, que portan tubos canónicos, fueron añadidos con posterioridad²⁴. El conjunto se encuentra rematado por una gran cornisa moldurada muy movida y dorada, donde predomina la curva y la contracurva creando en la parte central un penacho mensurado, a modo de frontón, rematado en una gran rocalla se aloja el escudo de la Orden de la Merced. En el resto la decoración rococó se centra en la parte superior de los castilletes planos y en la inferior y superior de los curvos, coronados estos tres últimos por una corona con cruz. En el interior del simulacro de frontón curvo se aloja decoración vegetal estilizada. Los planos lisos de la caja del órgano están pintados de rojo oscuro, reservándose el dorado para los elementos decorativos y para destacar algunos elementos moldurados del cuerpo inferior del mismo. (Lám. nº 16 y 17).

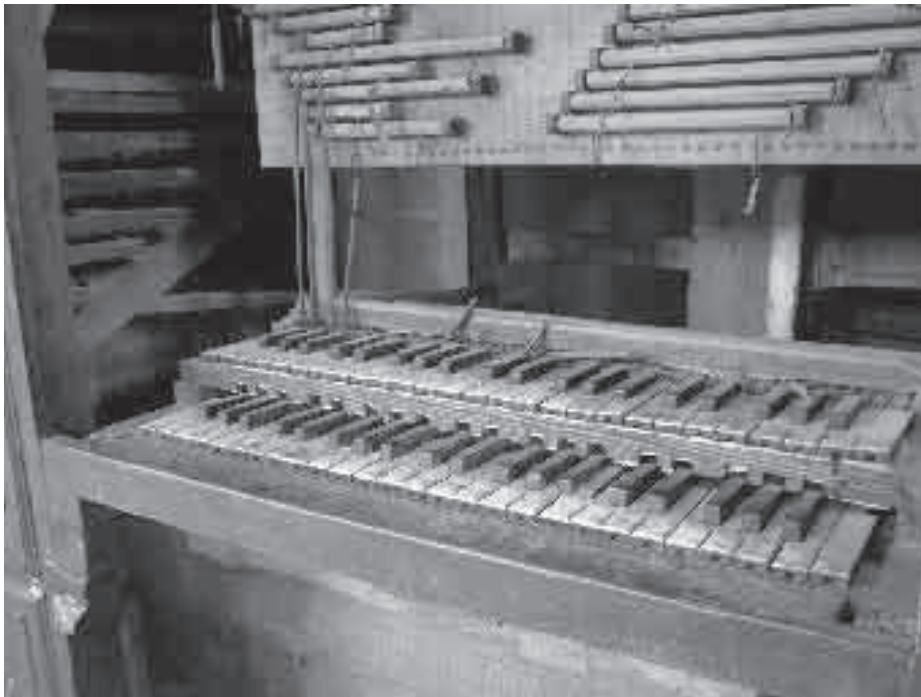
Lám. nº 18. Teclados de ébano y marfil. AMP.

Aunque en la actualidad su estado de conservación es precario, podemos reconocer que contaba con dos teclados embutidos en una ventana, compuestos de teclas de ébano y marfil, y que su transmisión era mecánica, (Lám. nº 18). Podemos asegurar que contaba con dos secretos con partición cromática. También se observa que conserva aún los fuelles originales de manejo manual, situados tras la caja del órgano, a los que se accedía por la puerta lateral derecha del mismo. Por otro lado los pedales de los pies estaban formados por pisas de madera, contabilizándose un total de diez. Según José Enrique Ayarra, el segundo teclado parece ser que nunca llegó a funcionar. Debajo de los teclados se encuentra un pequeño secreto de 45 puntos para el segundo teclado sobre el que se sitúa su tabla de reducción.

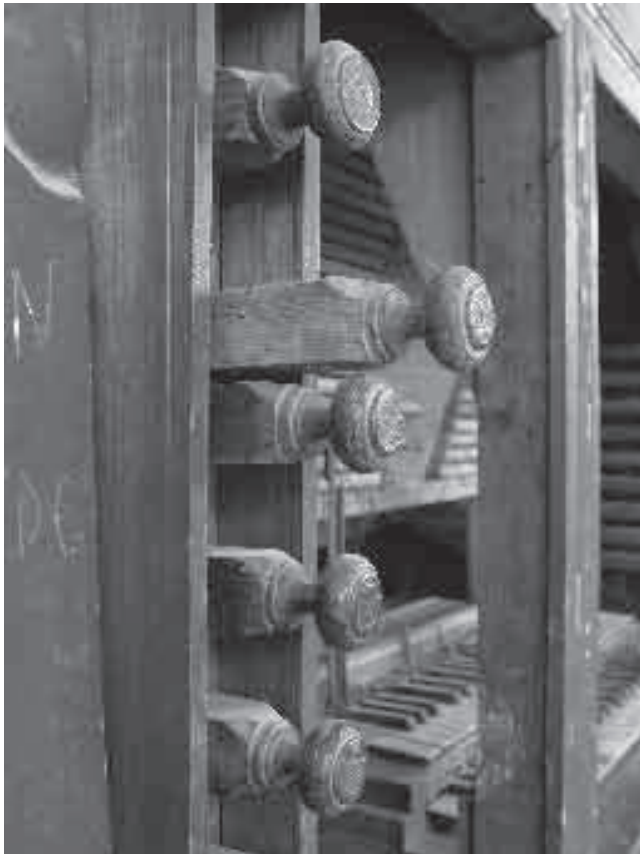
Lám. nº 19.Registros. AMP.

En cuanto a los registros faltan etiquetas (Lám. nº 19 y 20), por lo que se sigue el orden de la corredera. Sus juegos y registros son los siguientes:

Mano izquierda		Mano derecha	
Flauta 8		Corneta	
Violón 8		Flautado 8	
Quincena		Octava	
Octava		Tapado 8 ²⁵

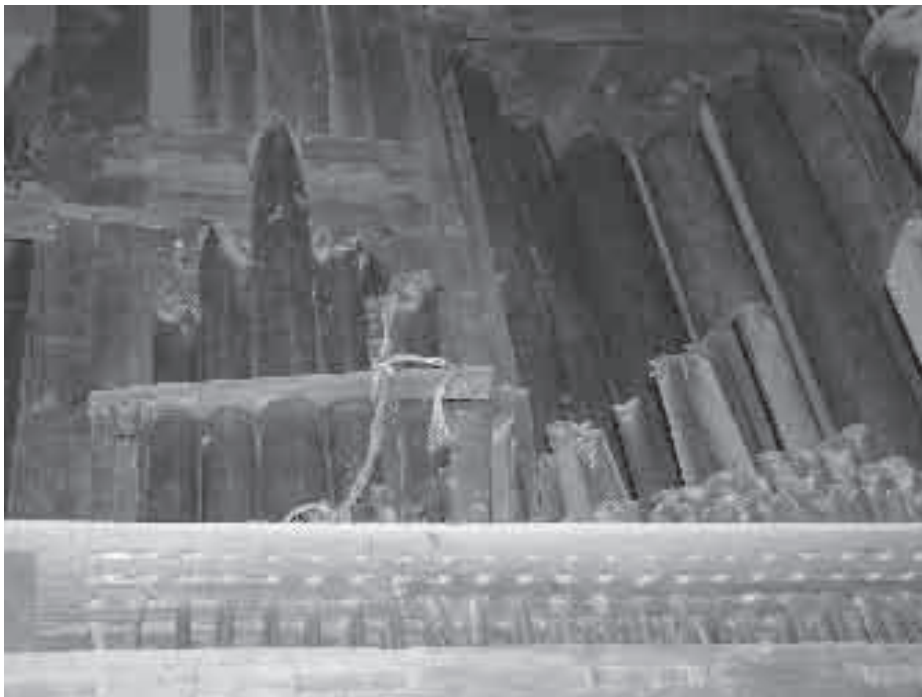
Lám. nº 20. Interior de la caja del órgano donde se aprecian la tubería deformada y desaparecida en parte. AMP.
