EL ÓRGANO DE LA IGLESIA PARROQUIAL DE SANTIAGO EL MAYOR DE ECIJA

Antonio MARTÍN PRADAS

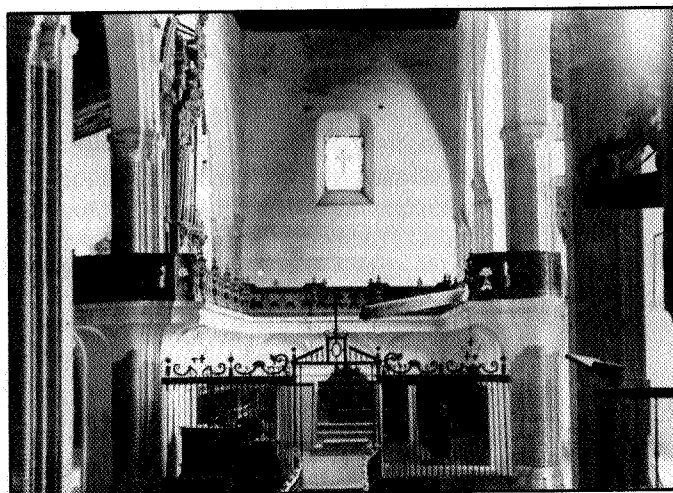
Coro desaparecido de la Iglesia de Santiago.

Para colocar el órgano se construyó una tribuna en el muro de los pies de la nave central de la iglesia, en ésta se reutilizaron columnas y capiteles procedentes de las tribunas del desaparecido coro, plasmando en esta nueva todos los elementos característicos de las suprimidas. (Lámina nº 4).

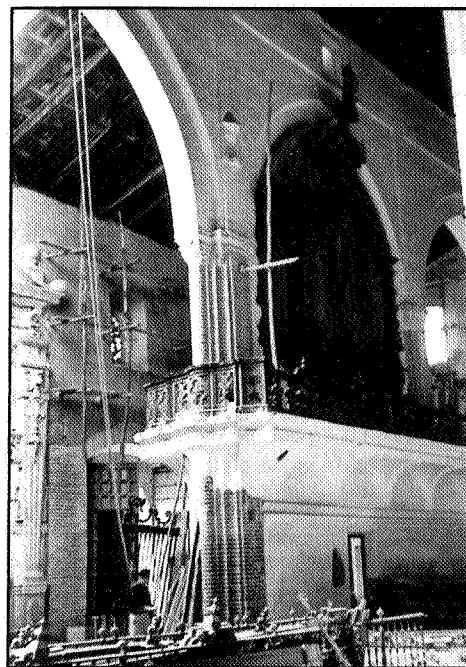
Trabajos de desmantelamiento del coro, observando el órgano aún en su antigua ubicación.
